## Gevel Bond Moyson gerestaureerd

GENT — Ook de gevel van de Bond Moyson op de Vrijdagmarkt werd in een nieuw kleedje gestoken.

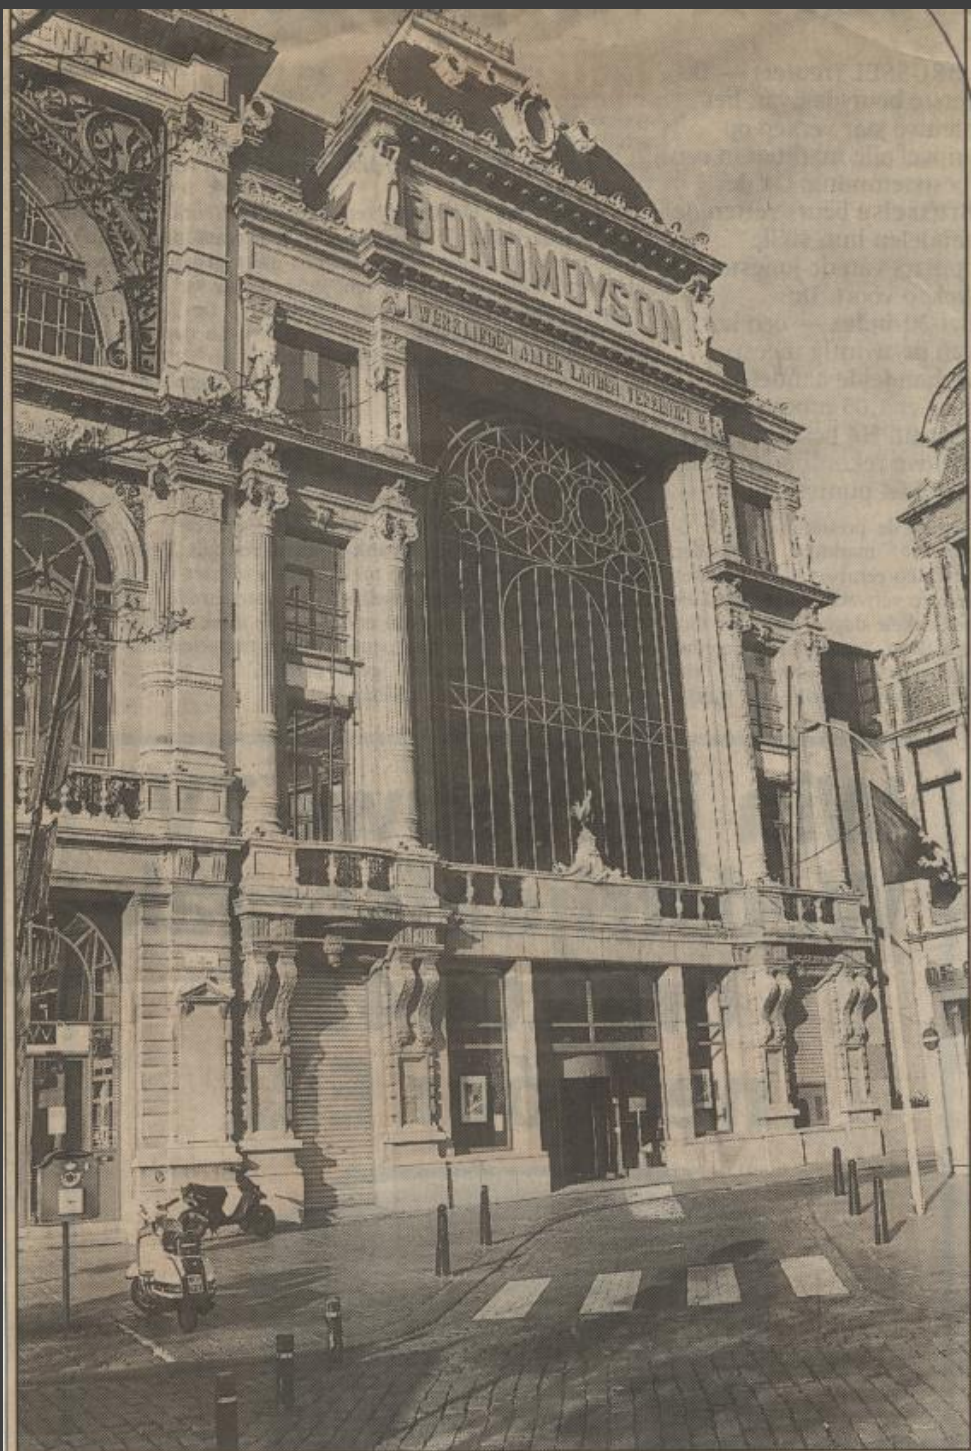
(a)

Het grote raam in de voorgevel is het orgelpunt van de renovatie.

In een eerste fase werd het nog goed bewaarde deel van de gevel gereinigd en de verweerde natuurstenen beelden behandeld met een steenverharder.

Orgelpunt van de renovatie was echter het grote raam in de voorgevel. Aan de hand van oude foto's werd het raam zo goed mogelijk gerekonstrueerd zodat het opnieuw nauw aansluit bij de oorspronkelijke versie van 1899.

Ongeveer zestig centimeter achter het oude aluminium raam werd een binnenraam geplaatst. De ruimte tussen het binnen en het buitenraam werd voorzien van een mekanisch verluchttingsysteem waardoor de ingesloten ruimte permanent geventileerd wordt met lucht van twintig graden. De warme lucht tussen de twee ramen wordt automatisch
